## 1700 MPa 級超高力ボルトの大気腐食環境での遅れ破壊挙動

### DELAYED FRACTURE BEHAVIOR OF 1700 MPA-CLASS ULTRA-HIGH-STRENGTH BOLTS UNDER AN ATMOSPHERIC CORROSION ENVIRONMENT

**ABSTRACT** We have developed 1700 MPa-class ultra-high-strength bolts with a waisted shank and a new thread form to enhance tensile deformation capacity. This study evaluated the delayed fracture behavior of the developed bolts by an outdoor exposure test in Okinawa. Delayed fracture of the bolts became more pronounced when the fastening force increased from 391 kN to 445 kN. On the other hand, accelerated delayed fracture tests demonstrated that the new thread form was effective in enhancing the delayed fracture resistance. Based on the results of the exposure and accelerated delayed fracture tests, the ways to improve the delayed fracture resistance of the developed bolts were discussed.

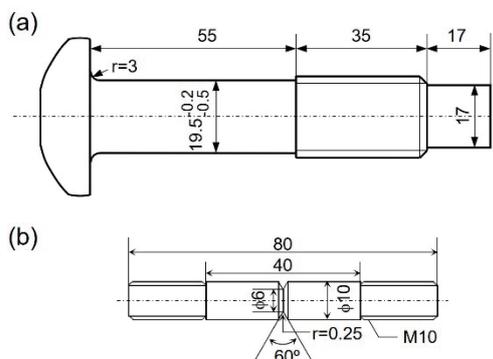
図1 軸先行降伏ボルト(a)と環状切欠試験片(b)の形状・寸法 (mm)

ースに、トルシア形ボルトの頭部形状への冷間圧造が可能な0.5%C-2%Si-1%Cr-1%Mo鋼材を開発した。ついで、この開発鋼を用いて、ボルトの軸部がねじ部よりも先に降伏する1700MPa級軸先行降伏ボルトを開発した。図1(a)に、開発した軸先行降伏ボルトの形状・寸法を示す。ボルトの頭部形状は冷間圧造が可能なトルシア形ボルト形状に準拠し、軸部とねじ部形状については新規形状を開発した。新規ねじ(以降、NEWねじと呼ぶ)形状では、ねじ部の基準山形はJISねじに基づくものの、ねじ谷底の円弧径をJISねじの2倍とすることでねじ谷底への応力集中を低減するとともに、ねじ部有効断面積をJISねじの303mm<sup>2</sup>から320mm<sup>2</sup>と大きくした[4]。軸部径は19.5mm以下とすることで軸部の先行降伏を実現した。これにより、1700MPa級超高力ボルトで課題となっていた引張変形性能を向上した[5]。

$H_c^*$  は、クロスヘッドスピード1mm/minの通常ひずみ速度引張試験法 (Conventional Strain Rate Testing, CSRT) [12]で求めた。環状切欠試験片は、図1(b)に示す軸径10mmの丸棒に深さ2mm、開き角度60°、先端半径0.25mmのV形状切欠きを有する。まず、

1点目は、前述のように、本軸先行降伏ボルトでは遊びねじ長さを十分に確保できず、ボルトの応力集中部となるナット内第1ねじ谷底と不完全ねじ部近傍のねじ底部が近接したためにそこでの応力集中の度合いが高くなったことが挙げられる。加えて、図1(a)で示したように首下アール部と不完全ねじ部の径が軸部径と同程度となりそれらの部位での応力集中が高まったこともボルトの遅れ破壊の要因となったと考える。

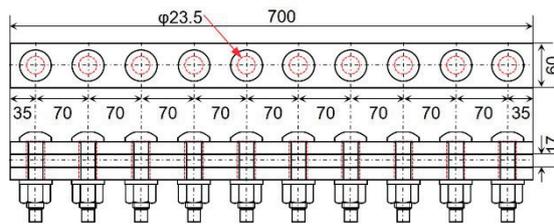
図2 大気暴露用試験体の形状・寸法 (mm)

図2は、試験体の形状・寸法を示す。ボルト継手を模擬して、1組の試験体ごとに3枚のHT780鋼材(700 mm×60 mm×17 mm)を10組のボルトセットで締結した。ボルト孔径は23.5 mm、孔ピッチ精度は±0.5 mmとした。ボルトと座金は、トルク係数安定剤(大同化学(株)製ダイロール)で潤滑処理した。ナットについては、リン酸マンガンコーティング溶液に浸漬して被膜処理を施した後に潤滑剤液(大同化学(株)製 AC-1H)で潤滑処理した。HT780鋼材の接合面は、接合面のブラスト処理後に75~100 μmの目標膜厚で無機ジンクリッチペイントを塗布した。

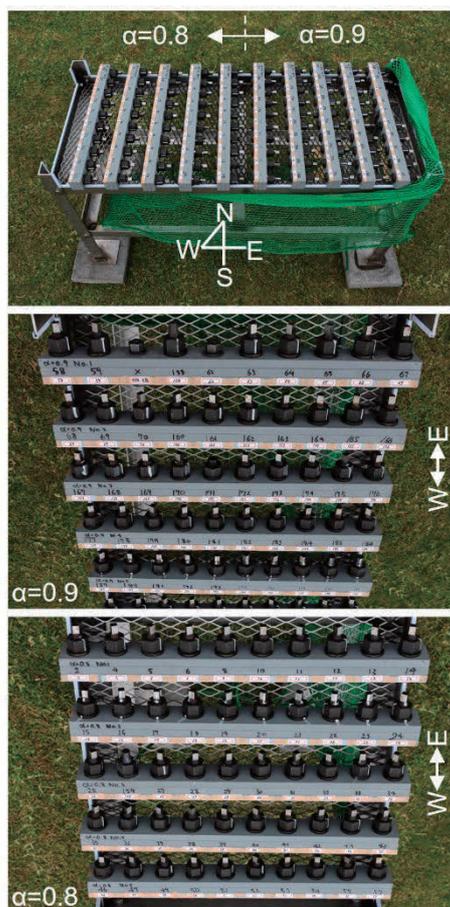
図3 2016年3月9日に設置直後の大気暴露試験体の写真

大気暴露試験は、2016年3月9日から一般財団法人日本ウエザリングテストセンター宮古島暴露試験場(北緯 $24^\circ 44'$ , 東経 $125^\circ 19'$ , 海拔50 m)で実施した。宮古島暴露試験場は、海洋性亜熱帯気候で、高温で多湿なうえに日射量や飛来塩分量が多く、国内でも厳しい腐食環境に位置づけられる[9]。図3は、設置直後の試験体の写真を示す。試験開始直後の1700 MPa級軸先行降伏ボルトセットの組数は、締付条件が $\alpha=0.8$ では50組、 $\alpha=0.9$ では47組であった。10組の試験体を架台に均等に設置した後にボルト

の飛散防止を目的として架台ごと防護ネットで覆った。地面から試験体までの高さは約0.9mであった。試験体の点検作業は、毎日、午前9時頃と午後4時半頃に行い、ボルトの破断有無を目視で確認した。

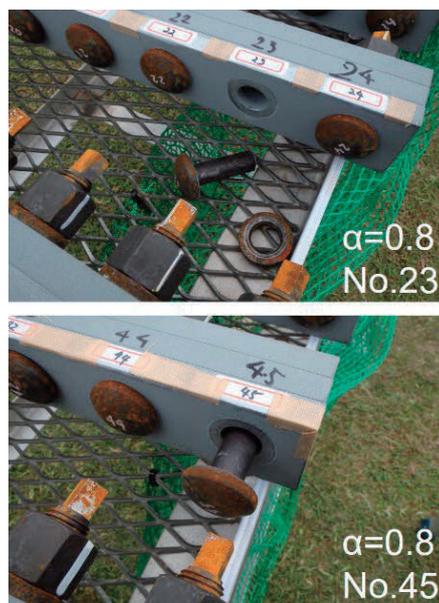
図4 2016年3月12日の午前中の点検で破断が確認されたボルトの写真

図4は、大気暴露試験で遅れ破壊したボルトの一例を示す。ボルトの最初の破断は、試験開始から3日後 (2016年3月12日) の午前点検で2件が確認された。図4からわかるように、この暴露日数では、

外部環境に直接晒されたボルト頭部、ナット部や座金の表面が部分的に腐食されたのみの状態であった。図5に大気暴露試験にともなう試験体の外観の変化を示す。100日後には、ボルト頭部、ナット、座金の表面がおおむね均一に腐食(全面腐食)され、187日後では全面腐食がさらに進行している。また、ボルトの欠落箇所も増えている。

以上のことから，鋼材の腐食反応とそれともなう水素侵入を支配するこれらの外部環境因子の変化は，ボルトの遅れ破壊発生に反映されていたと考える．ただし，図 4 と 7 で示したように破断部位の腐食状態は極めて軽微であったことから，目視では観察が困難なレベルの微小領域での腐食反応を通して水素が発生・侵入して遅れ破壊が引き起こされた可能性が示唆された．

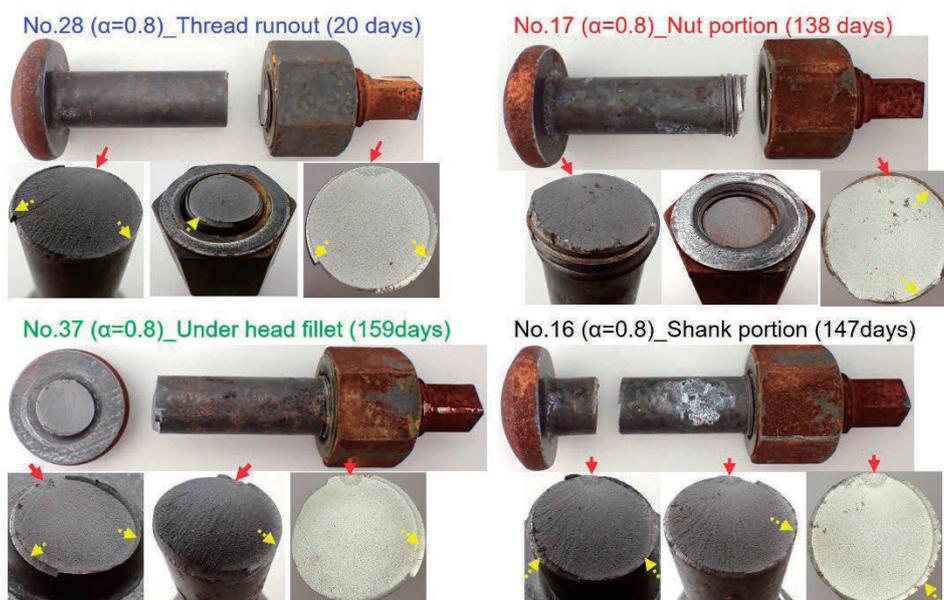
図7 ボルトの破断位置の代表例と破断面のマクロ写真。図中の赤矢印は破壊起点部、黄色破線矢印はシアリップを示す。

図7は、本大気暴露試験で遅れ破壊した軸先行降伏ボルト・ナットセットの代表的な外観写真を示す。ボルトの破断位置は4つに大別できた。No.28は不完全ねじ部( Thread runout), No.17はナット嵌合部(Nut portion), No.37は首下アール部(Under head fillet), No.16は軸部(Shank portion)で破断したボルトのそれぞれの代表例である。なお、これらのボルト・ナットセットは、写真の撮影前にアセトン溶液中で数分間の超音波洗浄を施した。

不完全ねじ部について累積破断率が高かったボルト破断位置は、図6中に記号Nで示すナット嵌合部であった。図7のNo.17のボルトで示すように、頭部側のナット内第1ねじ底部よりもさらに内側のナット内第2~4ねじ底部でボルトが破断しており、ボルトねじ山のせん断破壊も観察された。このナット嵌合部での累積破断率は、 $\alpha=0.8$ で16.0%（累積破断本数は8本）、 $\alpha=0.9$ では17.0%（累積破断本数は8本）と、締付条件で大差なかった。

さらに、図6中に記号Uで示す首下アール部での破断も観察された（代表例は図7のNo.37のボルト）。首下アール部での累積破断率は、 $\alpha=0.8$ で8.0%（累積破断本数は4本）、 $\alpha=0.9$ では2.1%（累積破断本数は1本）であった。 $\alpha=0.8$ では、図6中に記号Sで示すように軸部（Shank portion）での破断も3本（累積破断率は6.0%）あった（代表例は図7のNo.16のボルト）。ただし、破断本数が少なく、 $\alpha=0.9$ で軸部破断が起こらなかった要因は考察できない。首下アール部と軸部での破断は、前述の1500MPa級高力ボルト締結体の大気暴露試験でも生じたが、1300MPa級高力ボルト締結体（ $\sigma_B=1286$ MPa,  $\alpha=0.75$ , 導入軸力=323kN）では生じなかったことが報告されている[11]。これは、一般に材料の高強度化にともなっ

破断したボルトに共通した特徴を2点挙げる。1点目は、図7中に赤矢印で示すように、部位表面で破壊起点となったとみなされる半円状のき裂が観察されたことである。2点目は、被締結体の準密閉空間内で暴露されていたねじ部、軸部ならびに首下アール部では部分的な腐食が認められるものの、腐食の程度は外気環境に直接暴露された頭部やナットの表面と比較すると極めて軽微であったことである。しかも、これらの部位の軽微な腐食は、ボルトの破断から点検までの間で発生した可能性があることは留意しておく必要がある。

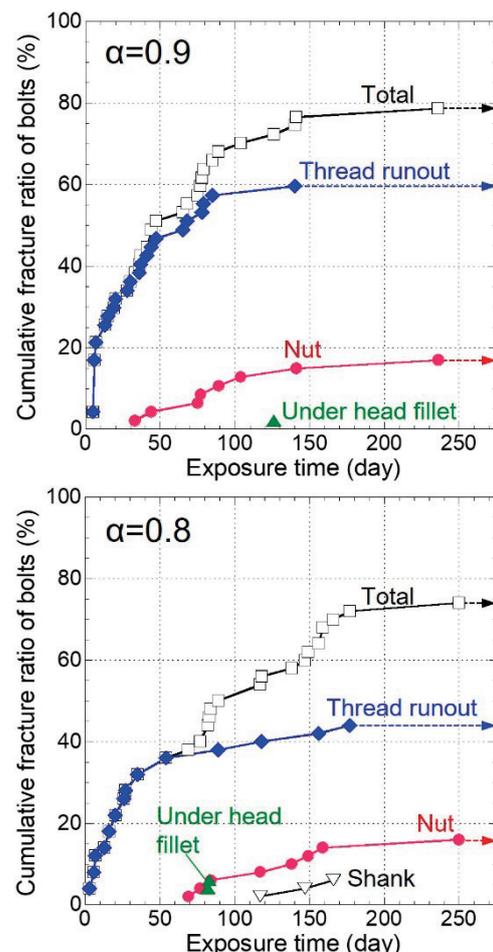
図8 ボルトの累積破断率と暴露日数の関係

図8は、ボルト全体と破断位置ごとの累積破断率を暴露日数の関数としてまとめる。累積破断率が低かった首下アール部や軸部での累積破断率と暴露日数の関係は議論できないが、首下アール部や軸部での遅れ破壊発生は、ナット嵌合部や不完全ねじ部よりも遅い傾向があった。不完全ねじ部とナット嵌合部で比較すると、不完全ねじ部の方で遅れ破壊の発生時期は早かった。加えて、不完全ねじ部の累積破断率は、締付条件が $\alpha=0.8$ と $0.9$ では、それぞれ60日間と80日間までの短い期間で急激に増大したのに対して、ナット嵌合部の累積破断率は100日間程度の期間で緩やかに増大した。さらに、締付条件の影響に関しては、 $\alpha=0.8$ よりも $0.9$ の方で、不完全ねじ部とナット嵌合部での遅れ破壊発生が顕著であっ

た。よって、ねじ底部の最大主応力と最大相当塑性ひずみがナット嵌合部よりもナット内第1ねじ谷底で高いことも考慮すると、応力集中の度合いが本大気暴露試験での遅れ破壊の発生挙動に影響を及ぼす主要因子の一つであることが明確になった。

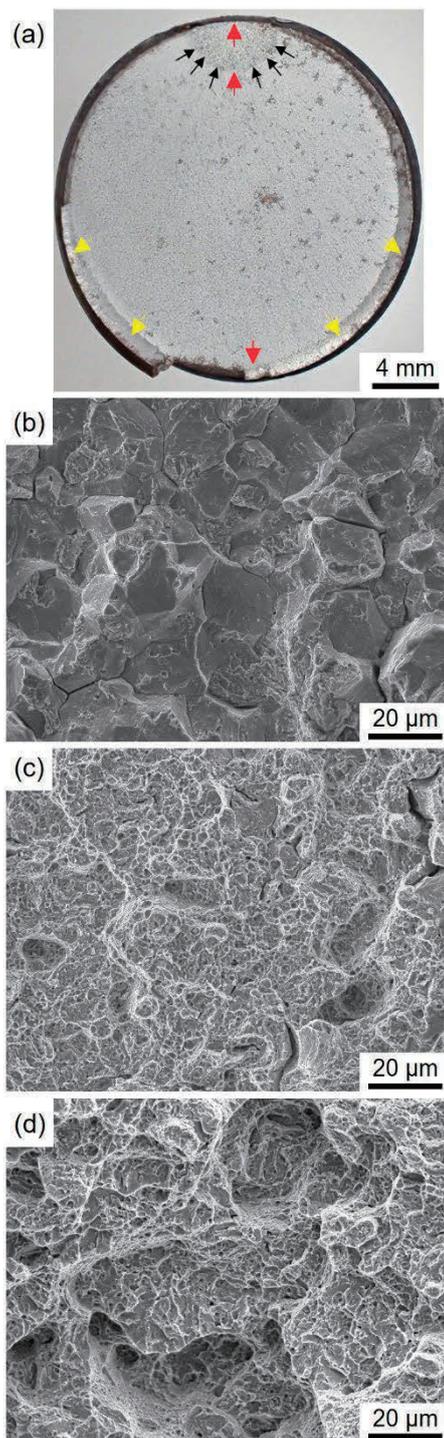
図9 ボルトNo.46の破断面のマクロ写真(a)、ねじ谷底の破壊起点部(表層から0.2mmの場所)での粒界破面(b)、破壊起点部周辺(c)とシアリップ近傍(d)の延性破面。(a)中に(b)(c)(d)のSEM観察位置を赤矢印、半円状の粒界破壊起点部境界を黒矢印、シアリップを黄色破線矢印で示す。

図9は、不完全ねじ部で遅れ破壊したNo.46のボルトの破断面を一例として示す。破壊起点となったとみなされる半円状のき裂領域(図9(a))では、ねじ谷底から明瞭な粒界破面が観察された(図9(b))。このような粒界割れは、水素脆化した高強度鋼[15,16]や遅れ破壊したボルト[11,17,18]でもしばしば観察される典型的な破面であり、き裂は焼戻マルテンサイト組織の旧オーステナイト粒界に沿って主に進展したものと推察される。一方、半円状のき裂領域を除いた領域は、図9(c),(d)で示すように、延性破壊を特徴づけるディンプル破面が観察された。さらにその最外周部には、図7でも示すようなシアリップが観察された。No.46のボルトでのこのような破壊様式は、SEMによる破面観察用として抽出したNo.6, 14, 18, 23, 32, 63, 65, 67, 179, 181, 183のボルトでも観察されたことから、本大気暴露試験で遅れ破壊したボルトに共通の破壊様式と判断できる。

本破面観察では、粒界割れの最初の発生箇所までは特定できなかったものの、ボルト部位の表面または応力集中部近傍で発生した粒界割れが内部に進展してゆき、き裂がある程度の大きさになったところでボルトが延性破壊したものと推察された。そこで、部位表面の半円状のき裂領域を遅れ破壊の破壊起点部と定義して、ボルトの破断面に対する破壊起点部の面積率を測定した。例えば、ボルトNo.46の図9(a)で測定された破壊起点部の面積率は3%である(測定にシアリップは含めない)。図10に、破面の腐食状態が軽微で破壊起点部の境界が明瞭に観察されたボルト(締付条件が $\alpha=0.8$ で31本、 $\alpha=0.9$ で30

1 点目は、材質に関する課題である。本ボルトの量産試作では1700MPaの超高強度を確保することを重視して515°Cで焼戻処理を行った。しかしながら、この熱処理条件ではナノメータサイズのMo析出物の析出による水素トラップ機能[3,21,22]を十分に活用できていない。そのため、水素割れ感受性が高かった。よって、ボルトの強度の強度を維持しつつMo析出物が析出して耐水素脆化特性が向上するような570°C以上でのボルトの焼戻処理[5]も検討する必要があると考える。図9で示したように515°Cの焼戻処理では粒界破壊が生じるのに対し、570°C以上の焼戻処理では、1400MPa級超高力ボルト(SHTB)[1]のように粒界破壊の発生を抑制できることが期待できる。さらに高温焼戻脆性温度域を避けることができ破壊靱性の向上や切欠感受性の低下も期待できる。

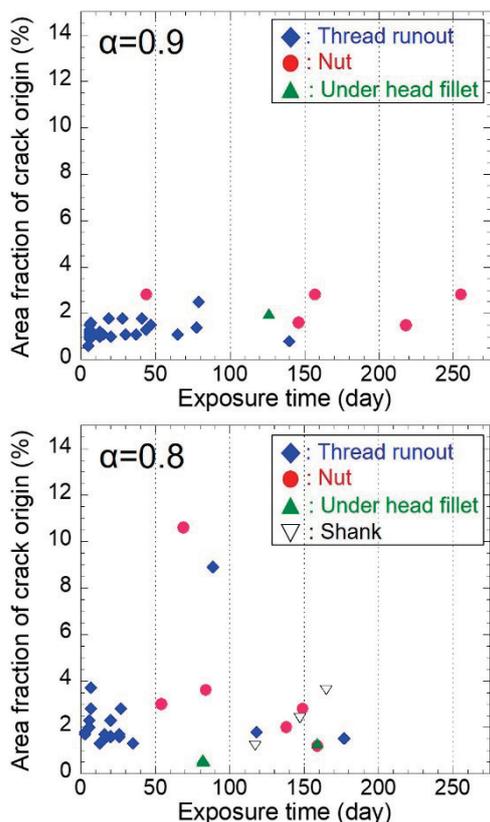
図10 遅れ破壊したボルトの破壊起点部の面積率と暴露日数の関係

本：図6に測定対象となったボルトの通し番号に下線を引く)について、破壊起点部の面積率を暴露日

数の関数としてまとめる。ここで、午前と午後の定期的な試験体の点検により、破断面の腐食状態が極めて軽微なボルトが多く回収できたことは強調したい。締付条件が  $\alpha=0.8$  で 89 日後に破断した No.10 のボルト（破壊起点部の面積率=8.9%）と 69 日後にナット嵌合部で破断した No.18 のボルト（破壊起点部の面積率=10.6%）を除くと、 $\alpha=0.8$  と  $0.9$  のそれぞれの締付条件で破壊起点部の面積率の暴露時間依存性は認められなかった。不完全ねじ部で破断したボルトの破壊起点部の面積率の平均値は、 $\alpha=0.8$  の 18 本のボルトに対しては 2.0%（最小値は 1.3%，最大値は 3.7%）， $\alpha=0.9$  の 25 本のボルトでは 1.3%（最小値は 0.6%，最大値は 2.5%）と測定され、 $\alpha=0.9$  で小さかった。このことは、導入軸力が高い  $\alpha=0.9$  でボルトの遅れ破壊が顕著であった結果と整合する。

No.10 と No.18 のボルトで破壊起点部の面積率がとくに高かったことは、これらのボルトがより低い軸力で破断したことを示唆している。この点に関して、低合金鋼の低ひずみ引張速度試験による水素脆化促進試験[15]や後述の CSRT 試験結果では、粒界割れ領域の面積率が大きいほど切欠引張強さが低下

とと、破壊靱性が低いことが要因として挙げられる。図10で示したように破壊起点部の面積率が1~3%の微小なき裂でボルトが破断したことは材料自体の破壊靱性が低いことを裏付けている。炭素量は本素材よりも0.1%程度少ないものの0.4%C-2%Si-1%Cr-1%Mo鋼から作製した1700MPa級材の耐遅れ破壊特性は、 $H_C$ と $H_E$ の比較から、前述の1500MPa級のJIS SCM435材[11,14]のそれとほぼ同等であるを確認している[15]。切欠き感受性が高い超高強度材では、製造過程や施工工程で生じた表面傷などの表面欠陥が $H_C^*$ を低下させて遅れ破壊につながった可能性も高いと考えられる。

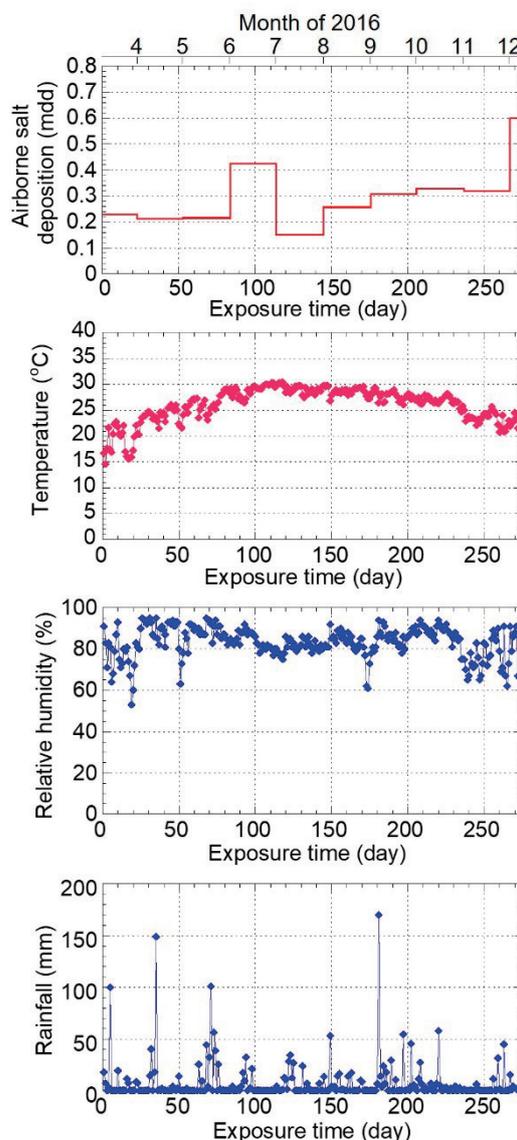
図11 外部環境因子と暴露日数の関係。これらのデータは日本ウエザリングテストセンター宮古島暴露試験場から提供された。

図11は、日本ウエザリングテストセンター宮古島暴露試験場より提供された飛来塩分量、日平均気温、

日平均相対湿度，ならびに日降水量の変化を暴露日数の関数として示す．なお，飛来塩分量は月ごとに測定されたものである．前述のように，ボルトの破断位置は準密閉空間にあり腐食状態も外部環境に晒された部位とは大きく異なることから，図 11 の外部環境因子の値と遅れ破壊発生との直接的な対応関係は議論できない．しかしながら，締結条件が  $\alpha=0.9$  で締結直後に破断した 2 本のボルトを除いて，室内環境（2 月 2 日から 3 月 9 日までの梱包状態を含む）ではボルトが 1 月 20 日の締結から大気暴露試験開始までの 49 日間遅れ破壊しなかったことは，宮古島暴露試験場での大気腐食環境が遅れ破壊発生に強く影響したことを示している．

そこでボルトの遅れ破壊とこれらの環境因子との対応関係を整理してみる．まず，遅れ破壊開始に関して，3 月の飛来塩分量の 0.229 mdd はマイルドな腐食環境のつくば市（北緯 36°04′，東経 140°07′）での年間平均の飛来塩分量の 0.015 mdd [9] と比べると高い値であり，試験体設置から 3 日後の遅れ破壊開始までに腐食反応とそれともなう水素の発生を促進したと考えられる降雨があった．1 日後と 2 日後のそれぞれの降水量は 18 mm，7 mm であった．ついで，図 8 において不完全ねじ部での累積破断率が急激に上昇した 5～6 月にかけての 60～80 日間では，飛来塩分量の変化はないものの，気温の上昇と 2 つの大きな降水量のピークがあった（35 日後に 149 mm，71 日後に 101 mm）．さらに全体の累積破断率が 2 段目の上昇を示す 80 日から 120 日にかけてと 3 段目の上昇を示す 150 日付近では飛来塩分量の上昇も認められた．遅れ破壊発生の季節依存性に関して，1500 MPa 級高強度ボルトの沖縄県名護市（年間での飛来塩分量は 0.2～0.3 mdd）での大気暴露実験では，4～9 月の夏季に破断本数が多く，10～3 月の冬季には破断本数が少ないことが報告されている[19]．

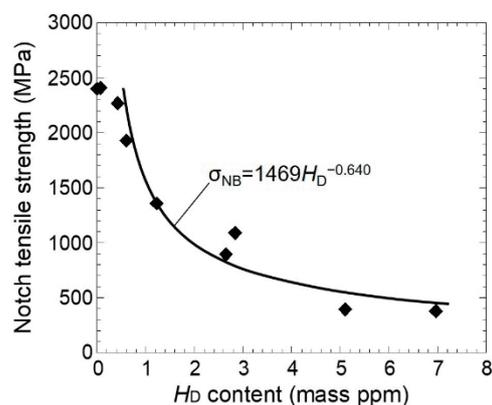
図 12 切欠引張強さ  $\sigma_{NB}$  と拡散性水素量  $H_D$  の関係

図 12 は水素を陰極チャージした環状切欠試験片を用いた CSRT 試験結果を示す．切欠引張強さ  $\sigma_{NB}$  は，水素未チャージ材では平均値で 2405 MPa であ

ったのに対して，拡散性水素量  $H_D$  が 0.4 から 2.8 mass ppm にかけて急激に低下し，その後は緩やかに低下して 7.0 mass ppm では 381 MPa となった．このように水素脆化した試験片の切欠底近傍の起点部破面には，図 13 に示すように擬へき開と粒界破面が混在しており，その破面領域は  $\sigma_{NB}$  が低いほど広がった．ただし，図 9 (b) のボルト破断起点部の破面との比較でも明らかのように，ボルト破断起点部の方で粒界破面率が高かった．このことは，ボルトの大気暴露試験の方で旧オーステナイト粒界への水素集積がより顕著に起こったことを示唆している．

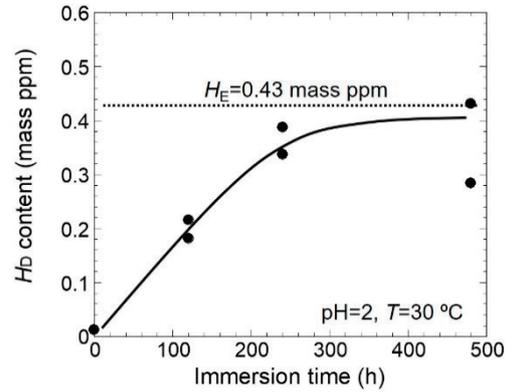
図14 拡散性水素量 $H_D$ と浸漬時間の関係

一方、図14は浸漬試験にともなう $H_D$ の変化を示す。本浸漬条件[10,11,13]は、沖縄本島の大气腐食環境を模擬しており、宮古島の腐食環境と近い。 $H_D$ は浸漬時間が長くなるにつれて増加して、240h以上ではほぼ飽和値に達した。これより、大气腐食環境における侵入水素量の最大値 $H_E$ を0.43 mass ppmと決定した。ここで、試料表面から切欠底近傍の最大静水圧応力場に拡散集積する水素の最大濃度、すなわち局所侵入水素濃度 $H_E^*$ は式(2)で与えられる[10,11]。 $\sigma_m^*$ は静水圧応力の最大値、 $\Delta V_H$ は鋼中水素のモル体積(=2.0×10<sup>-6</sup> m<sup>3</sup> mol<sup>-1</sup>)、 $R$ は気体定数(=8.31 Jmol<sup>-1</sup>K<sup>-1</sup>)、 $T$ は温度(=303 K)である。

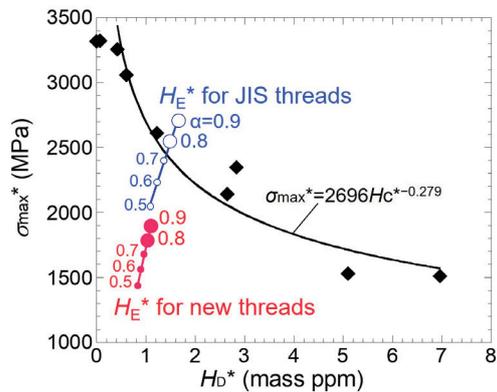
図15 ねじ谷底近傍の応力集中部での局所限界水素濃度 $H_C^*$ と局所侵入水素濃度 $H_E^*$ の関係の推定

図15に応力集中部での局所限界水素濃度 $H_C^*$ と $H_E^*$ の関係を局所水素濃度 $H_D^*$ と $\sigma_{max}^*$ の関係で示す。CSRT試験では、 $H_C^*$ の値は、図12でそれぞれの $\sigma_{NB}$ に対する $H_D$ の値と一致しており、図15中には $\sigma_{max}^*$ と $H_C^*$ の関係を累乗近似曲線で示す。一方、 $H_E^*$ は、JIS B 1186: 1995で規定される呼び径M22のボルト形状を基本として、JISねじと軸先行降伏ボルトのNEWねじ形状のそれぞれについて締付条件が $\alpha=0.8$ と $0.9$ の導入軸力で算出した。参考として、 $\alpha=0.5\sim 0.9$ の目標軸力で $H_E^*$ も図中に併せて示す。なお、NEWねじでの $H_E^*$ は、ナット内第1ねじ谷底部での $\sigma_{max}^*$ がJISねじ形状の $\sigma_{max}^*$ に対して約30%低いというFEM解析結果[4]に基づいて、JISねじ形状での $\sigma_{max}^*$ と $\sigma_m^*$ をそれぞれ0.7倍した値から算出した。補足すると、ボルトのFEM解析では導入軸力が407 kNでナット内第1ねじ底部での $\sigma_{max}^*$ はJISねじでは2830 MPa、NEWねじでは1990 MPaであり[4]、図15中の $\sigma_{max}^*$ とおおよそ対応している。 $\alpha=0.8$ での導入軸力=391 kNと $0.9$ の導入軸力=445 kNでは、JISねじにおいては $H_C^*$ を $H_E^*$ が上回り、遅れ破壊すると判定できる。これに対してNEWねじでは、 $H_C^* > H_E^*$ となり遅れ破壊しないと判定できる。このように、ラボでの遅れ

破壊促進試験では、ねじ谷底での応力集中低減の観点から、NEWねじは従来のねじ形状に対して耐遅れ破壊特性の改善効果が確認できた。

2点目は、図15よりJISボルトねじ形状では $\alpha=0.7$ の目標軸力でも遅れ破壊が懸念されるように材料自体の水素割れ感受性がそもそも高いこ
