レーザー焼入れによる浸炭歯車鋼のリマニュファクチャリング技術の開発

日立建機(株) ○金澤智尚, NIMS 早川正夫,
日立建機(株) ヴィニヤスダン, 田原佑規, 畑 典仁, 吉本光宏

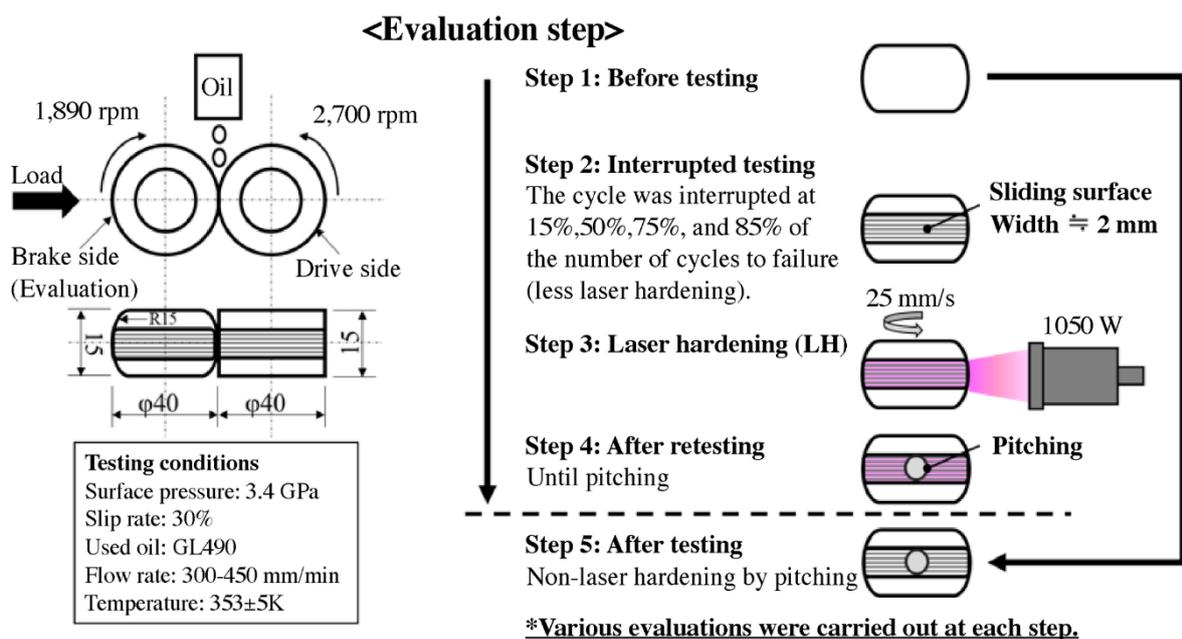
Fig.1 Process of roller-pitching testing.

ASTM4118 鋼(0.2C, 0.8Mn, 0.22Si, 0.5Cr, 0.12Mo; mass%)に浸炭処理を施した供試材を用いた。要素試験として、Fig.1 に示すローラピッチング試験を行った[1][2]。

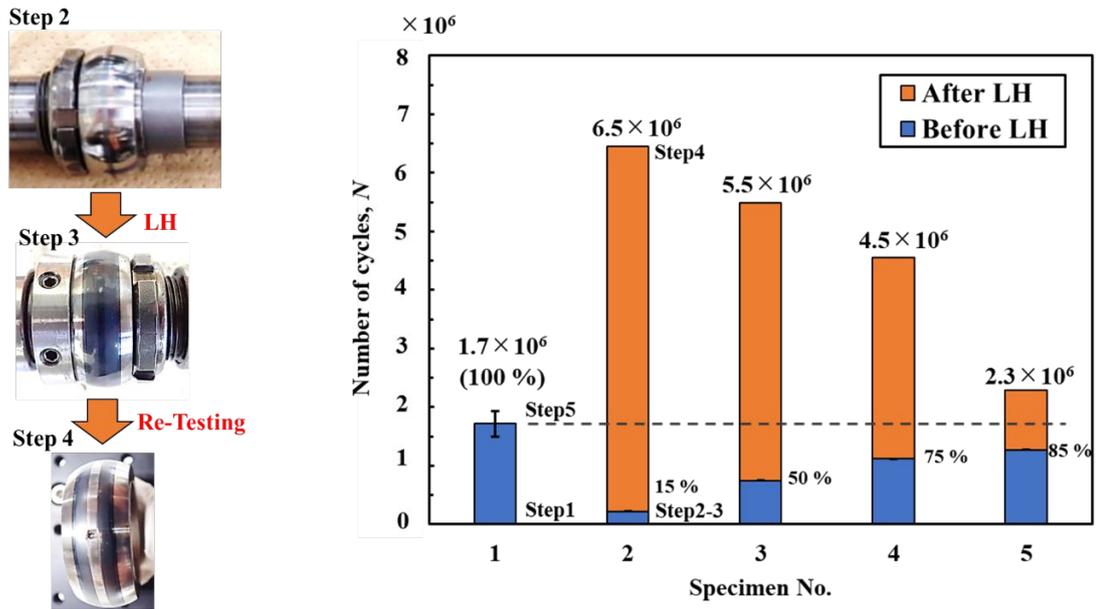
Fig.2 Sliding fatigue life of each condition for roller-pitching testing.

LH 前後の疲労試験結果を Fig.2 に示す。LH 未処理材のピッチング発生までの疲労寿命は 1.7×10^6 サイクルである (Step1)。図中のパーセントは破断寿命数に対する中断サイクル数の比率である。中断材 (Step2-5) に対して LH を施し、再試験した。Step2 (15%中断) では 6.5×10^6 サイクルで LH 未処理材の破断寿命の 3.8 倍、Step3 (50%中断) では 5.5×10^6 サイクルで 3.2 倍、Step4 (75%中断) では 4.5×10^6 サイクルで 2.7 倍、Step5 (85%中断) では 2.3×10^6 サイクルで 1.3 倍となった。中断比率が高くなる程、LH 後の寿命は短くなっており、85%中断材では LH 処理による長寿命化の効果はほぼ消失するが、75%中断材までは顕著に長寿命化した。

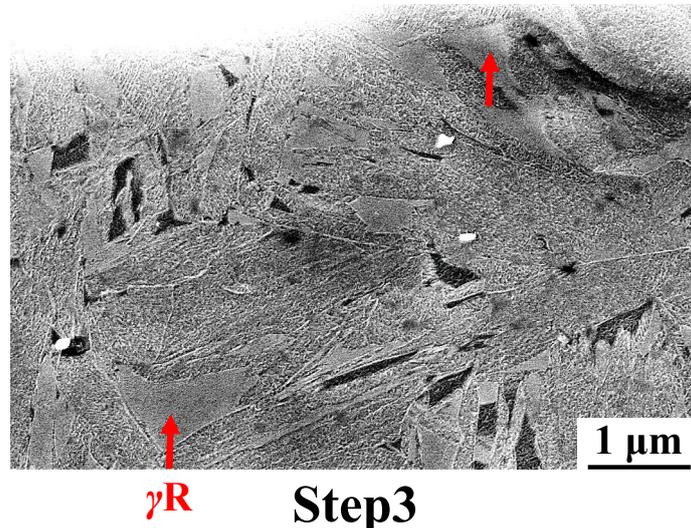
Fig.3 SEM image of cross-sections showing martensite and retained austenite (γ_R) (Step 3).

Step2 の 50%中断材では 2mm 幅の摺動痕はあるものの割れは全く存在しなかった。LH 後の Step3 では摺動痕は消えないものの 4mm 幅の焼入れ領域が認められた。Step4 と 5 の LH 処理・未処理材ではいずれもピッチングが形成されており、両者に破断形態の違いはなかった。試験前 (Step1) の表層断面組織ではラスマルテンサイト相の中に、炭化物の存在しない平坦なコントラストを有する γ_R が認められた。50%中断材 (Step2) では γ_R がほとんど消失した。一方、Fig.3 に示す LH 後の Step3 では、ラスマルテンサイトの中に γ_R が再び形成された。破断後の Step4 では γ_R がほぼ消失し、フルマルテンサイトとなった。XRD によると LH 後の Step3 の γ_R のデバイ環の強度は Step1 よりも大きくなっており、Step2 と 4 で γ_R の強度が小さくなっていることから、微細組織様相の傾向と良く一致した。

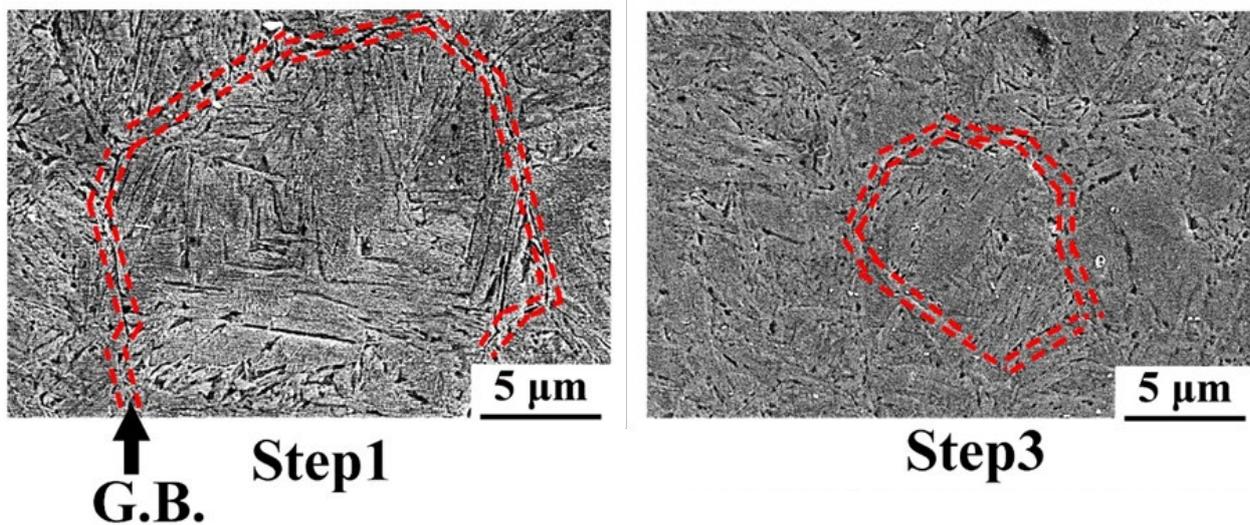
Fig.4 SEM images of section structure: the particle-size change from 15 to 20 μm (Step 1) to 5 μm (Step 3).

Fig.4 に LH 未処理と処理材の旧 γ 粒様相を示す。未処理材の粒径 $10\mu\text{m}$ に比べて、LH 処理材では粒径 $5\mu\text{m}$ と顕著に微細化した。講演で示す STEM 像における Step1 の低倍率像では、同一のコントラストを有する領域としてマルテンサイトラスと板状のラスが同じ向きで並んでいる領域 (パッケージ) が認められ、高倍率になると、同一の結晶方位を有するラス内において、転位に対応するコントラストの不均一性が顕在化する。摺動疲労の中断材である Step2 では、パッケージに相当する領域において、すべり線の痕跡が直線上に形成されており、パッケージ境界を挟んで対称的であることから典型的な双晶すべりの様相を呈している。一方、すべり線が顕在化しないパッケージ領域もあるため、すべり線はパッケージ単位で局所的に形成されており、巨視的な塑性変形に至っていないと推測される。

表層域は摺動疲労によりサブグレイン化するため，LH 加熱時に再結晶する際にサブグレインが生成核の役割を担い，尚且つ瞬時に加熱・冷却するために旧 γ 粒が約 $5\mu\text{m}$ に微細化すると考えられる。疲労破壊は粗大な結晶粒を発生起点とする場合があることから，起点の欠陥サイズを微細化することで疲労限強度を向上させると推測される。さらに，サブグレイン境界は炭素のトラップサイトとして作用するために，LH の加熱時に脱炭することなく， γ 相の温度域が保持されるために，浸炭された高い炭素ポテンシャルに相当する γ_R が現出すると推測される。またこの際には，LH 未処理時の新品材の比率以上に γ_R が回復すると考えられる。
