1. 原稿の種類: 論文・解説・総説・ノート
2. 表題(和文): コンクリートのひび割れを色変化として記録する構造色シート
表題(英文): Structural color sheet that records concrete cracking as color changes
3. 筆者氏名: 不動寺 浩¹⁾, 大屋 貴生²⁾
筆者氏名(英語表記): Hiroshi Fudouzi¹⁾, Takao Oya²⁾
4. 筆者所属先: (国)物質・材料研究機構¹⁾, ショーボンド建設補修工学研究所²⁾
5. 筆者連絡先: FUDOUZI.Hiroshi@nims.go.jp
6. 筆者紹介:
不動寺 浩 物質・材料研究機構電子・光機能材料センター主席研究員 博士(工学)
1993 年九州工業大学大学院工学研究科物質工学専攻博士前期課程修了 同年科学技術庁金属材料研究所総理府技官, 2001 年より物質・材料研究機構研究員, 主任研究員, 主幹研究員を経て 2015 年より主席研究員, 現在に至る.
連絡先 〒305-0047 茨城県つくば市千現 1-2-1 (勤務先)

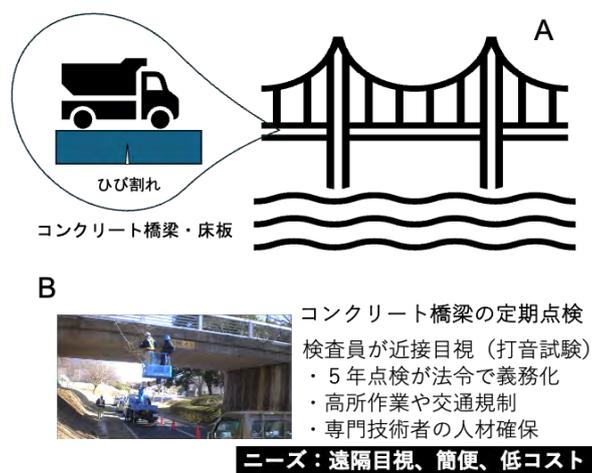
図 1 コンクリート橋梁のインフラニーズの例、A)コンクリートに生じるひび割れ(過積載トラックによる負荷や地震、経年劣化など)、B)コンクリート橋梁の法定定期点検の様子と

課題(技術ニーズ)。

社会資本を構成するコンクリート構造物の検査ニーズとして、負荷を受けたコンクリートに生じるひび割れをモニタリングすることが挙げられる。ひび割れから雨水や海水などがコンクリート内部に侵入し、内部の鉄筋が錆びることでコンクリート強度が低下することが問題となる。コンクリート橋梁にひび割れが生じる要因として地震等の自然現象に加え、道路橋の場合、過積載したトラックなど大型重量物が通過することでも生じる。図 1A ではトラック通過によるひび割れの生じるイメージを示す。トラックが通過し負荷がなくなるとひび割れは閉じてしまう為、負荷でどの程度のひび割れが生じたか、ひび割れの影響を診断するために負荷の影響を記録する技術が待望されている。

図 1B は法律で定められた橋梁の 5 年点検(法定点検)の様子を示す(つくば市 NIMS 内のペDESTリアン用コンクリート橋)。実際の橋梁点検において、交通規制を行った上で高所作業車両により検査員が橋梁に近づき、ハンマーによる打音試験と、チョークや油性ペンによるマーキング及び、その写真撮影でひび割れの長さや大きさなどの記録を行っている。検査対象となる道路橋の管理者は地方自治体を中心であるが、多数の橋梁を管理するための人材及び予算確保が負担となっている。遠隔検査やドローン・ロボットの活用で簡便・低コストの検査技術のニーズが期待されている。さらに、表 1 に示したよう法定点検の対象橋梁は長さが 2m 以上であるが、2m 以下のものも多数存在しており、地方自治体あるいは企業・個人が管理している。現行の高所作業車による近接目視より、遠隔にてより簡便でコストが抑えられる新技術の開発・導入を期待している。

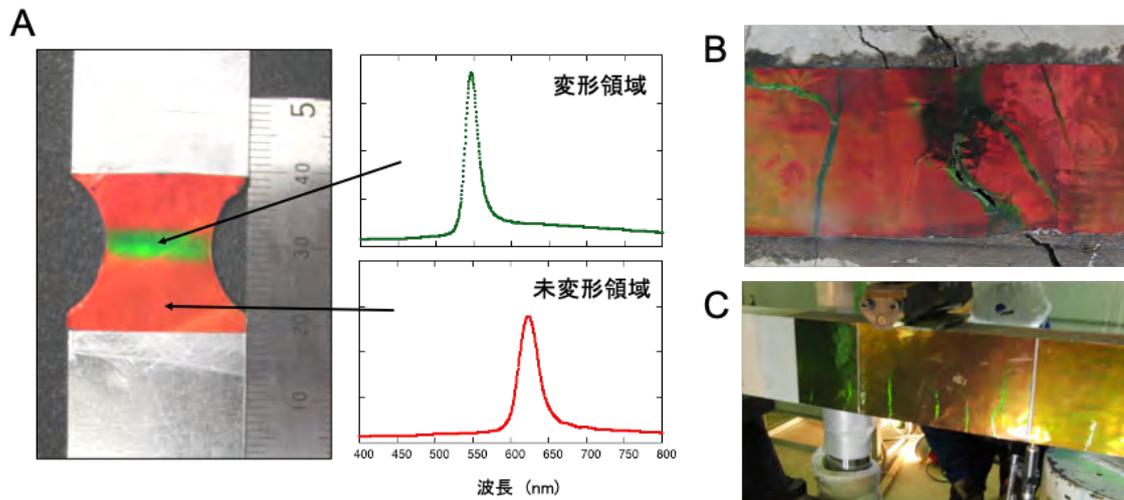
図 2 歪み可視化シート、(A)アルミ試験片の塑性変形を可視化、(B)コンクリート橋梁のひび割れ可視化(長崎大学、下面)、(C)コンクリート供試体のひび割れ可視化(土木研究所、側面)

歪み可視化シートとひび割れ可視化シートは、著者らが開発している構造色の色変化を利用する新技術である。前者は粒径の揃ったコロイド粒子が規則配列したオパール結晶の構造色を利用する技術^{5), 6), 7), 8)}で、歪み量を計測することも出来る。歪み可視化シートは内閣府主導の国家プロジェクト SIP インフラ維持管理・更新・マネジメント技術(2014~2019年)で現場施工の技術開発が行われた^{9), 10), 11), 12)}。図2に歪み可視化シートの基本機能とコンクリートの曲げ試験におけるひび割れ可視化試験の様子を示す。図2Aの歪み可視化シートでは構造色はアルミ試験片塑性変形領域が赤色から緑色へ変色する。この構造色は反射スペクトルから1本の反射ピークに起因していることが分か

る。さらに塑性変形によって反射ピークが低波長側へシフトしており、このピークシフト量と塑性変形量に相関がある。歪み可視化シートについて広島大学¹³⁾及び東北大学^{14), 15)}の同研究者が評価している。

コンクリート構造物への適用について、図 2B(長崎大学)¹⁶⁾及び図 2C(土木研究所)¹⁷⁾及びカナダ原子力研究所¹⁸⁾などで検討されている。ひび割れ箇所が赤色から緑色へと構造色に変色しており、ひび割れを可視化することができる。ただ、コンクリートについてはひび割れの可視化であって歪み量の測定までは必要とされていない。

ちなみに、歪み可視化シートに使用するコロイド結晶の場合(図 2A)は 1 本のみのシャープな反射ピークが変形量に応じてブルーシフトし、歪み量は反射ピークのシフト量より測定できる。金属などの塑性変形で歪み分布を可視化するには必要な条件であるが、本解説のようにコンクリートのひび割れを可視化及び記録するだけには、歪み量と回折ピークのシフト量の関係を正確に測定する必要はない。製造コストの低コスト化が期待される多層膜シートの構造色の利用で十分だと考えている。

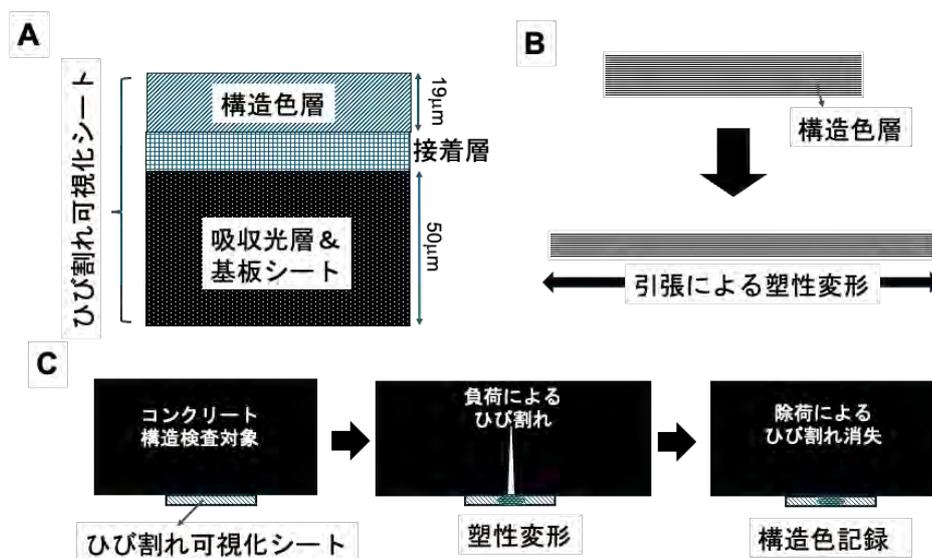
図 3 ひび割れ可視化シートの仕組み、A:シート構成、B:塑性変形による構造変化(構造色層の膜厚が縮小)、C:ひび割れは消失してもコンクリートのひび割れは記録可能

構造色が生じるナノ多層膜シートにより、コンクリートのひび割れを記録する技術の仕組

みを図 3 に纏める。著者らはこの新材料を、“ひび割れ可視化シート”と呼ぶことにした。図 3A は断面構造のイメージで、構造色層と吸収光層&基板シートを接着層でラミネート化した断面構造となっている。構造色層には帝人フィルム社の多層膜 PET シート(超多層フィルム MLF シリーズ)を、吸収光層&基板シートには東レ社製のポリエステルフィルムミラー黒色グレード X30(膜厚 50 μ m)を使用した。この超多層フィルムは、ナノ多層膜構造で多層膜干渉による構造色が生じる。吸収光層と密着させることで鮮明な構造色が発色する。また、図 3B に示すように引張変形で構造色層が伸長されると、多層膜構造の周期が縮小するため構造色も変色する。なお、吸収光層は基板としても機能しており、構造色層が塑性変形時に破断することを防ぎ、基板シートとしての機械強度も付与している(構造色層のみでは塑性変形時に変形せず破断する現象が発生した)。図 3C はひび割れ可視化シートをコンクリート構造体に貼付、試験機を使ってコンクリートにひび割れを生じさせる状況を図示した。歪み可視化シートもひび割れにより塑性変形し、局所的に構造色も変化する。除荷によってひび割れが消失しても、ひび割れ可視化シートは構造色の変色としてひび割れを記録することができる。

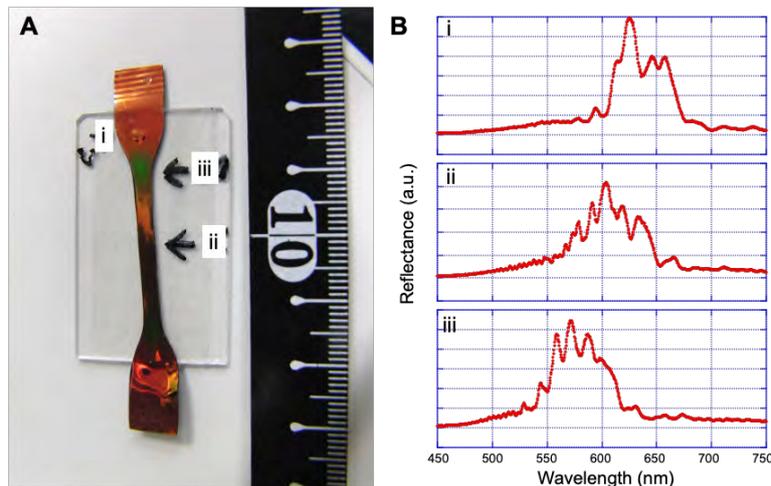
図 4 ひび割れ可視化シートの塑性変形による構造色変化と反射スペクトル

この塑性変形によるシートの色変化は、多層膜層が圧縮するため周期が縮小することで構造色に変色することに起因している。ひび割れ可視化シートの変形による反射スペクトルの変化を図 4 に示す。ダンベル試験片を 37.75N で 10 mm 伸長、除荷後、図 4A の塑性変形した領域 (i, ii, iii) を、反射プローブ分光装置 (Ocean Optics, USB-2000+) で測定し

た結果を図 4B のグラフで比較した。複数のピークが観察され、そのピーク群が低波長側へシフトしている。領域 i は赤色で変形が少ない(ピーク群の中心は 630nm)、領域 ii は橙色でピーク群の中心は 600nm、領域 iii は緑色の構造色でピーク群の中心は 570nm と、おおよそその変形量と構造色変化の相関は観察される。

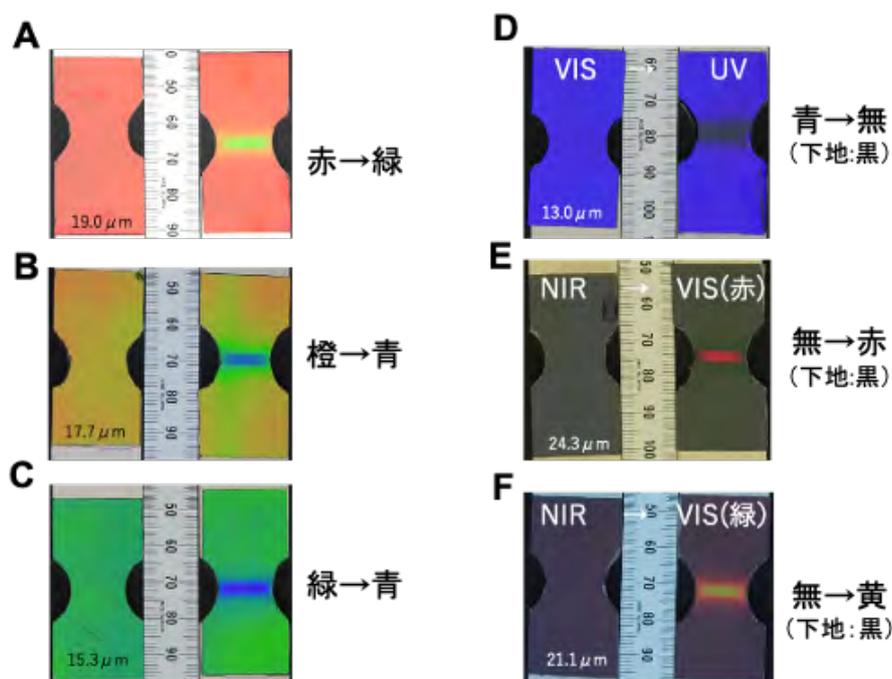
図 5 塑性変形による構造色変化、A～C は可視光 (VIS) 領域内、D は可視光領域から紫外 (UV) 領域、E 及び F は近赤外領域 (NIR) から可視光 (VIS) 領域

構造色層に使用する超多層フィルム(MLF)²⁰⁾は、シートの膜厚に応じて構造色が選択できる。ひび割れ可視化シートにラミネート加工しさらにアルミ試験片に貼付、1 軸伸長による塑性変形による構造色変化を図 5 に示す。安定した構造色の撮影方法として、ハーフミラーを利用する同軸落射照明による撮影を行った。可視光(VIS)領域における構造色変化として図 5A は赤色から緑色への変化で、図 5B は橙色から青色への変化、そして図 5C は緑色から青色への変化である。一方、図 5D は青色から無色(基板の黒色、ルミラーX30 黒色 PET シート)の変化で、可視光(VIS)領域から紫外(UV)領域の変化である。また、図 5E および図 5F は黒色から赤色と、黒色から黄色への近赤外(NIR)から可視光(VIS)領域への変化である。写真中の数値はシートの初期状態の膜厚を示す。ひび割れ

可視化シートでは人の視認性の優れた波長領域である赤色→緑色を利用するため、初期値の構造色が赤色の MLF19 を構造色層に採用した。

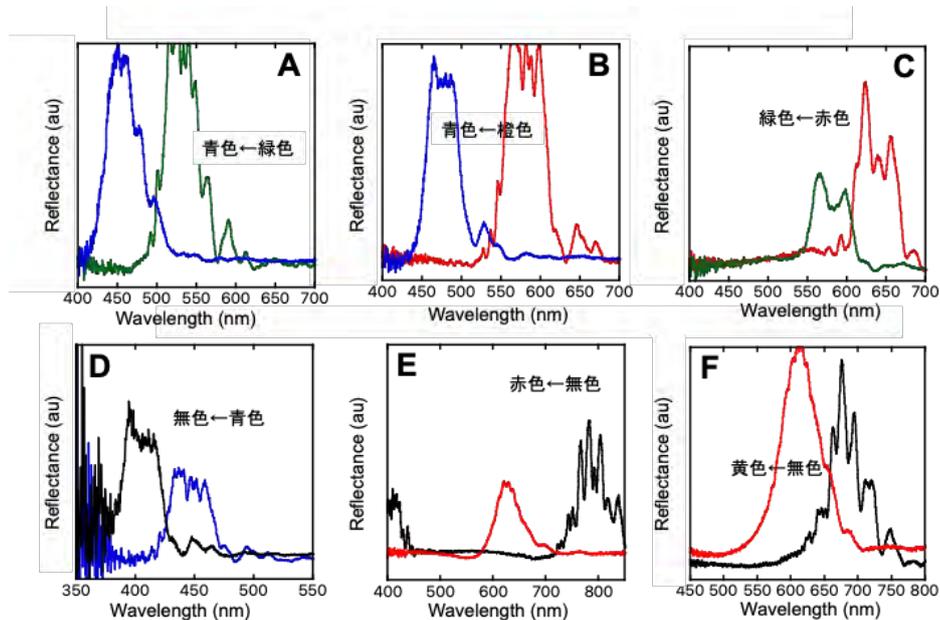
図6 塑性変形による反射スペクトル変化、A～Cは可視光(VIS)領域内、Dは可視光領域から紫外(UV)領域、E及びFは近赤外領域(NIR)から可視光(VIS)領域

図 6 は図 5 の構造色変化を反射スペクトルで測定し、変形部分と未変形部分を比較したものである。図 6A～図 6C は可視光領域内の構造色の変化として、図 6D は可視光から紫外線領域の色が消失する変化、図 6E 及び図 6F は近赤外の無色からそれぞれ黄色、赤色への着色変化を反射ピークの波長位置のシフトとして示している。反射スペクトルが図 2A のオパール結晶を用いた歪み可視化シートと大きく異なっていることが明瞭であろう。ひび割れ可視化シートでは歪み量分布を可視化する 2 次元歪みゲージとしての応用は困難である。

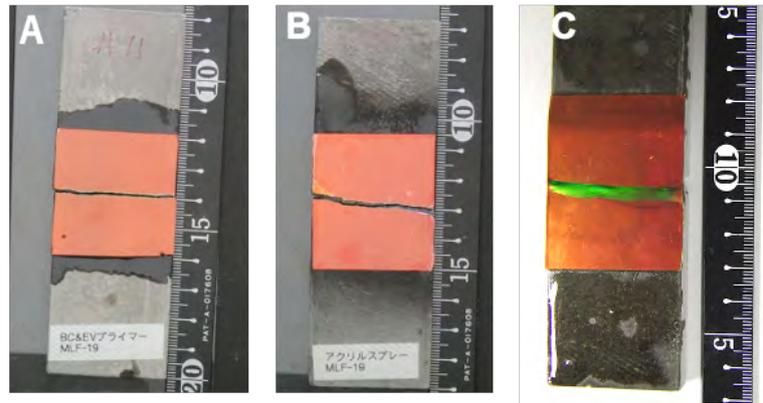
図7 モルタル試験片のひび割れ試験(1軸引張)におけるシートに与える影響
A) & B)は MLF19 フィルムを直接貼り付け、C)黒 PET シートで機械強度補強

ひび割れ可視化シートの検証にモルタル試験片(TP 技研製, 120 mm×40 mm×10 mm, U字溝)を使用した。この試験片はU字溝が予め設けられており、モルタルの中央部でひび割れが生じるように制作されている。U字溝の反対面に可視化用のシートを低粘度エポキシ接着剤(ショーボンドマテリアル, VEプライマー)で貼り付けた。構造色シート及び、ひび割れ可視化シートのひび割れ試験におけるシートの機械強度について、図7に引張試験の結果を比較した。図7A及び図7Bに示すようMLF19は膜厚が19 μ mと薄いフィルムのためモルタル試験片の破断に際し、塑性変形することなくフィルムが破断するため構造色変化を記録することが出来なかった。一方、構造色層を黒PETシート(膜厚50 μ m)に上記エポキシ系接着剤でラミネートしたシート(図7C)では、構造色層が破断することなく塑性変形で構造色が赤色から緑色に変色して、ひび割れを記録できた。図3に示したひび割れ可視化シートはこのような予備実験の結果を踏まえて設計された。

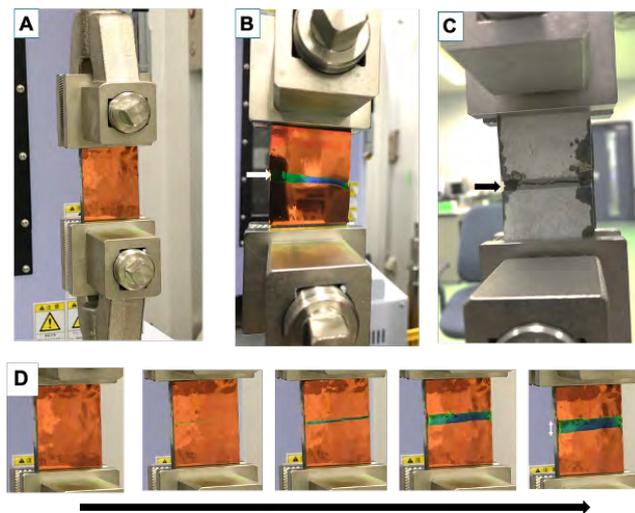
図8 ひび割れ可視化シートの引張試験におけるひび割れ観察の様子
A)負荷前、B)ひび割れ(構造色変化)、C)反対側、D)構造色の経時変化

図8 はひび割れ可視化シートを用いたモルタルの破断実験の様子を示す。引張試験機(島津製作所, AG-100kNNX)でモルタルにひび割れが形成する様子を動画で撮影した。図8A は初期状態、図8B はひび割れで構造色が赤色から緑色へ変色している状態。図8C は反対側からひび割れの様子を観察したところである。この結果より、ひび割れは1mmにも到達していないが、構造色層の変色幅はその10倍以上に拡大していることが分かった。図8D は構造色層の変色幅が広がっていく経時変化を、動画より抜き出したものである。現時点でその仕組みは解明できてないものの、ひび割れを拡大して視認できることは微細なひび割れを拡大していることを意味しており、図1の想定されるニーズ例にも記載したように遠方から検査する上で有利な現象と考えている。

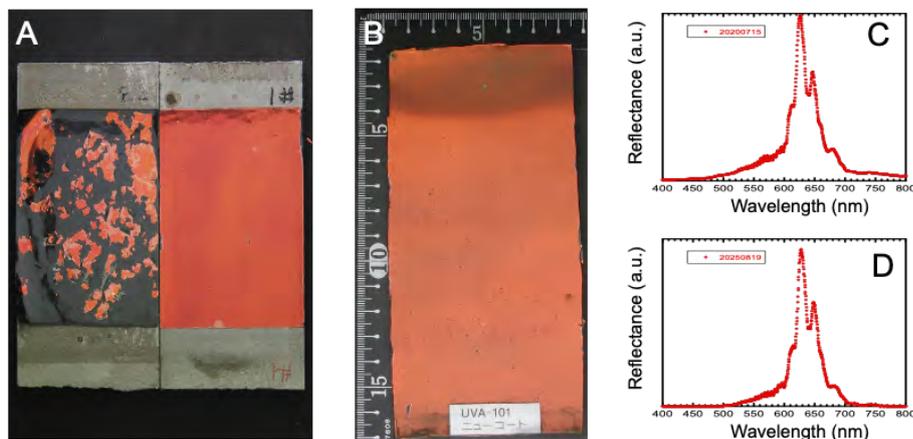
図 9 実曝露試験での保護層の効果、南向き実験棟屋上(つくば市千現地区)
A)MLF19 シート、535 日曝露後、右側:保護層あり、左側:保護層なし、B)5 年経過(保護層あり、UVA-101)、C)試験片 B の曝露開始時及び D)5 年曝露後の反射スペクトル

社会インフラの現場実装において、太陽光や風雨の影響でシートの機能性劣化を防ぐことが重要である。そこで所属する研究機関(つくば市千現)が所有する屋外の曝露試験設備で耐候性評価を行った。実験施設屋上に設置された南向きに試験片を設置できる設備でモルタル試験片に接着したひび割れ可視化シート及び、その保護コート層の影響について調べた。図 9 にその結果を示す。図 9A は保護層(ショーボンドマテリアル, PVM クリアトップ)の有効性について、約 1 年半の経過後を比較している。保護層がない左側のシートは、鱗片状に剥離して基板の黒 PET シートが曝露している。一方、保護層のある試験片では剥離もなく、ひび割れ可視化シートの構造色が維持されていることが分かった。しかし、曝露期間が 3 年程度経過すると、この保護層の効果も消失し、鱗片状に剥離して機能が消失した。ひび割れ可視化シートの保護層として、市販のいくつかの保護材を試みた。その中で良好な結果を示す保護層(新中村化学工業, ニューコート UVA-101)を図 9B に示す。この保護層では曝露 5 年後においても、MLF19 の赤色の構造色が維持されていた。試験開始時と、試験後の反射スペクトルを図 9C と図 9D のグラフに示す。両者を比較した結果、ほとんど変化していないことがわかった。この保護層によって MLF19 の構造色に変色や劣化することなく、5 年間の耐候性を維持できることが実証された。

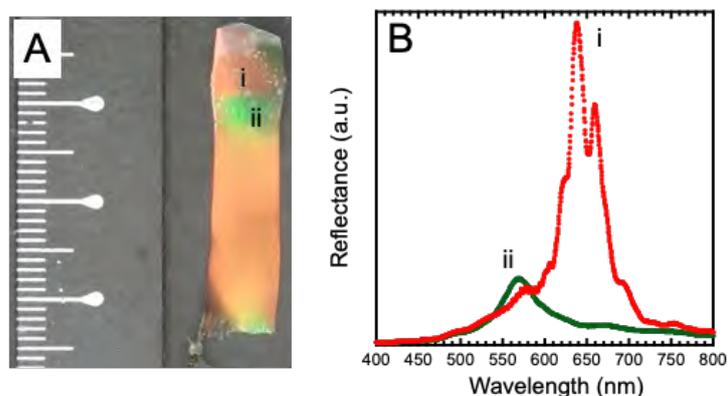
図 10 5 年曝露後の試験片(図 9B)から切り出し 1 軸伸長による引張変形、A)構造色変化、B)変形部と未変形部の構造色の異なる領域の反射スペクトルを比較。

次に、曝露 5 年後のシートの構造色が変形によって変化(赤色から緑色)し、ひび割れ可視化シートが記録機能を維持できているか調べた(図 10)。5 年経過した図 9B のひび

割れ可視化シートをモルタル試験片から剥離し切り出し、長方形のシートを引張試験装置で塑性変形させた。実験上での制約でダンベル状の試験片でないが、図 10A に示すように塑性変形した領域が赤色から緑色へと構造色に変化していることが分かる。さらに、変色部分と未変色部分の反射スペクトルを図 10B に示す。赤色及び緑色に対応したピーク群あるいはピークが測定された。この結果から 5 年曝露の内陸性気候(つくば市千現)の曝露環境において、ひび割れ可視化シートは塑性変形による構造色変化機能を維持していた。この結果より現場実装において必要な耐候性機能を、保護層形成で確保できると結論づけられた。

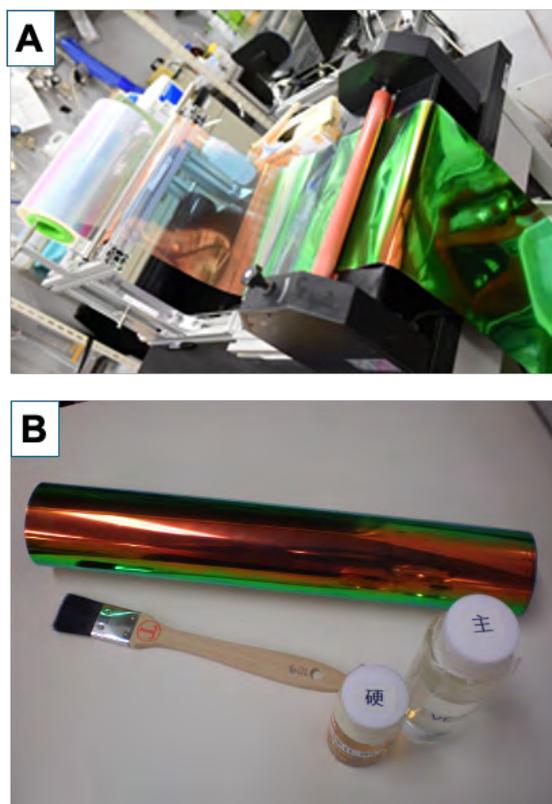
図 11 ひび割れ可視化シート、(A)MLF19 の構造色層とルミラーX30 黒 PET シートをラミネート加工装置、(B)ひび割れ可視化シート(ロール状)と施工用接着施工セット

これまで多層膜シートを含む構造色は加飾や色材としての応用が中心であった。我々は構造色の長を生かし、社会インフラの検査に応用するひび割れ可視化シートについて検討した。適切なシートの構造設計で微細なひび割れを、特殊な装置を使わず視認できるため簡便な検査技術としての可能性が期待される。5 年間の曝露試験にて耐候性も確認できており、土木分野での本格的な応用を期待している。また、製造に関しても現行で図 11 に示すよう研究室レベルの小規模な製造技術は確立済みで、ロール状の及び施工用接着剤をユーザーである研究者に提供できる。今後、本格的なコンバーテック技術の導入による量産化効果で、製造コストを大幅に引き下げることも期待できる。ひび割れ可視化シートは構造色変化を利用した目視可能な社会インフラの検査技術として実用化を目指している。
